## Opleidingsdag voor de Vlaamse erfgoedconsulenten en monumentenwachters: houtconstructies

Meest voorkomende (stabiliteits-)problemen aan  
balklagen en kapconstructies

Luc Schueremans

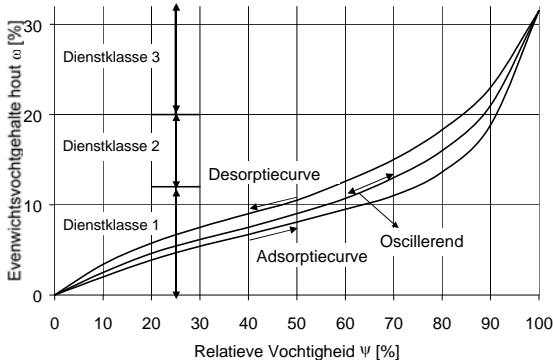
Zwellen: opname van vocht door de celwanden.

Het vochtgehalte waarbij de celwanden verzadigd zijn met water treedt op bij het saturatiepunt  $\omega_f = 25-35\%$ , (28%).

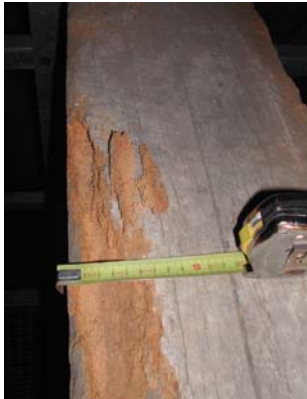
Sint-Vedastuskerk - Zaventem

- Ter hoogte van midden (buigmoment M maximaal):
  - overschrijden van buigtreksterkte (**P** te groot);
  - Overschrijden van buigsterkte door weerstandsverlies (klassiek aantasting door schimmels/kevers) (impact op **I**);

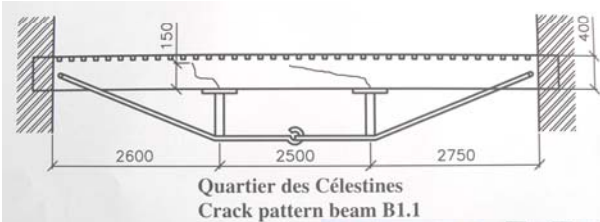
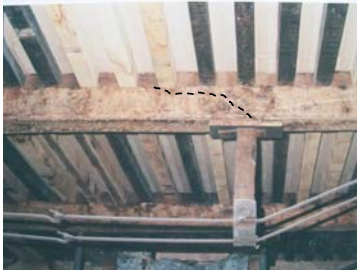
Quartier des Célestines  
Crack pattern beam B1.1

Excessieve doorbuiging balklagen – scheuren in middenzone  
(Quartier des Célestines-Namur)

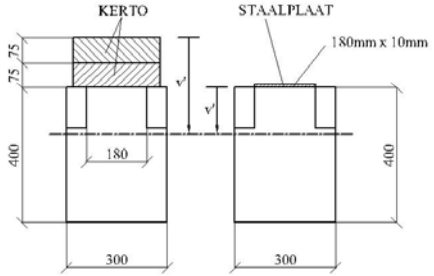
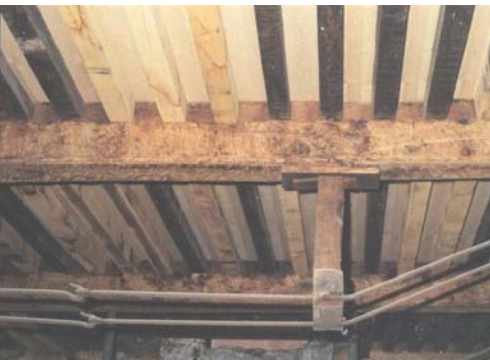
Quartier des Célestines - Namur

- Ter hoogte van midden (buigmoment  $M$  maximaal):
  - overschrijden van buigtreksterkte ( $P$  te groot);
  - Overschrijden van buigsterkte door weerstandsverlies (klassiek aantasting door schimmels/kevers) (impact op  $I$ );
  - Excessieve doorbuiging door (over)belasting.

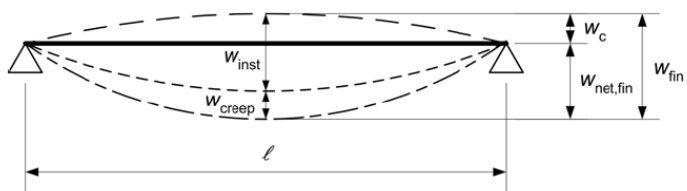
EN 1995  
§7.2  
Fig.7.1  
pp.55-56

Beperkingen opgelegd aan de doorbuiging:

$$w_{net,fin} = w_{inst} + w_{creep} - w_c = w_{fin} - w_c$$

$w_{inst}$	$w_{net,fin}$	$w_{fin}$
Balk op 2 steunpunten	$L/300 - L/500$	$L/250 - L/350$	$L/150 - L/300$

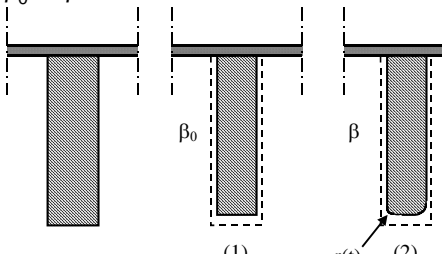
Goed voorspelbaar. Brand leidt tot een lineaire reductie van de dikte van het structureel element als functie van de tijd:

$\beta_0$  of  $\beta = 0.5-1.0 \text{ mm/min.}$

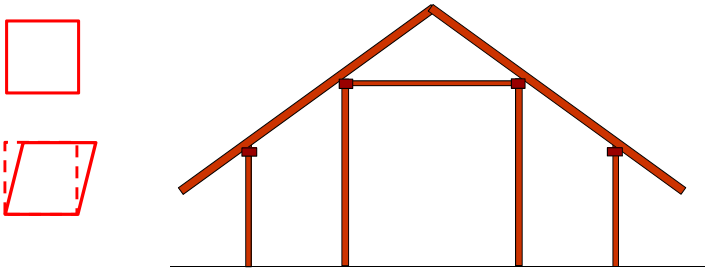
Evolutie: niet-geheel vormvaste tot vormvaste draagconstructie  
(opgebouwd uit driehoeken als basis voor vormvastheid).

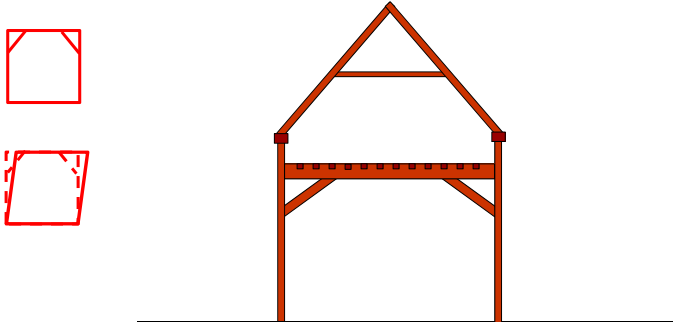
Evolutie: niet-geheel vormvaste tot vormvaste draagconstructie (opgebouwd uit driehoeken als basis voor vormvastheid).

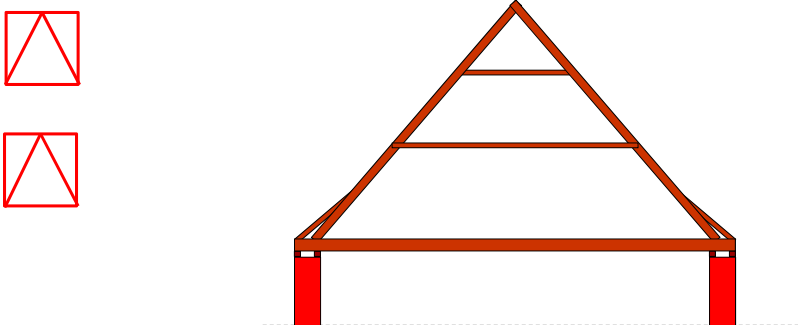
Evolutie: niet-geheel vormvaste tot vormvaste draagconstructie (opgebouwd uit driehoeken als basis voor vormvastheid).

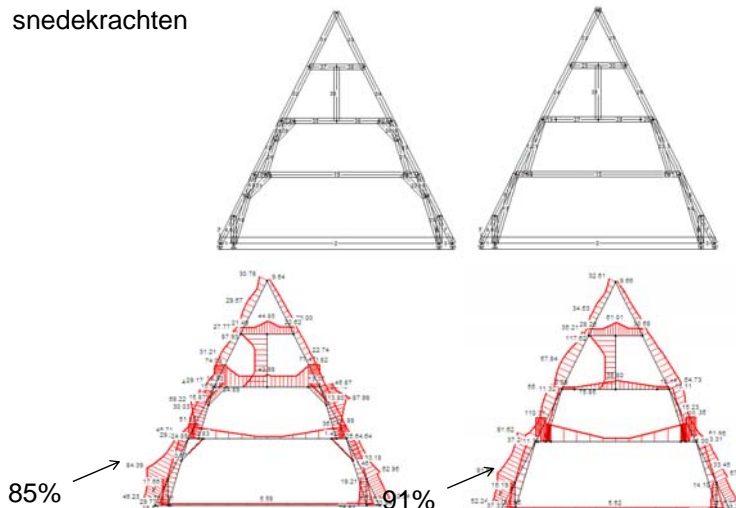
- Sint-Jacobskerk: transept zuid – VERLIES van KORBELEN
- snedekrachten

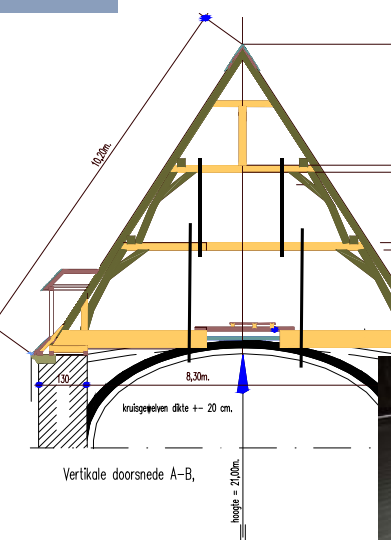
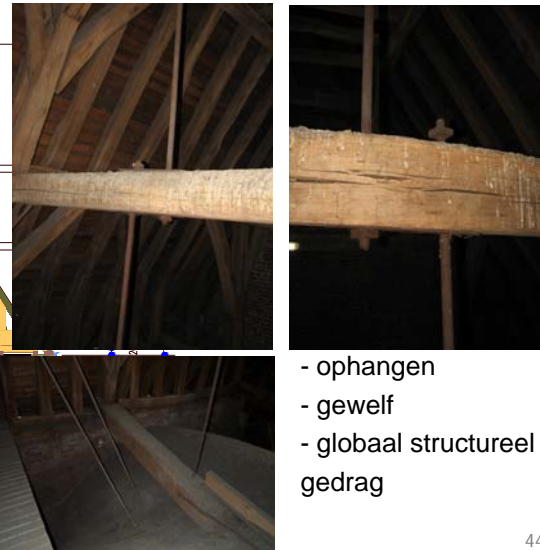
Vertikale doorsnede A-B,

hoogte = 21,00m

- ophangen
- gewelf
- globaal structureel gedrag

- Impact van gewelfwerking onder kapconstructie - spatkrachten gewelven (Vb.: Sint-Jacobskerk – Transept noord en zuid – buitenwaartse verplaatsingen).
- Scheurvorming in metselwerk gerelateerd aan samenhang van opgaand metselwerk in torens door balklagen en muurankers

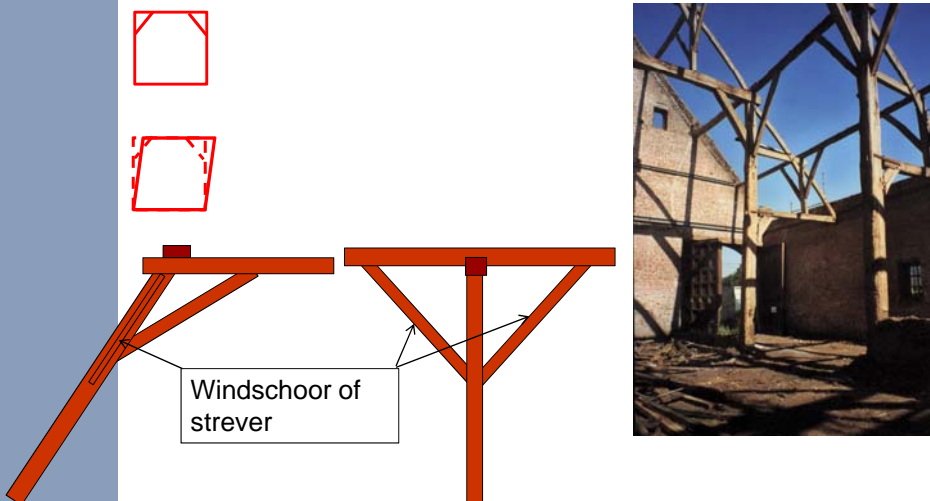
Vormstabiliteit ook in de **langse** richting - windstabiliteit

Windschoor of strever

Dwarsdoorsnede      Lengtedoorsnede

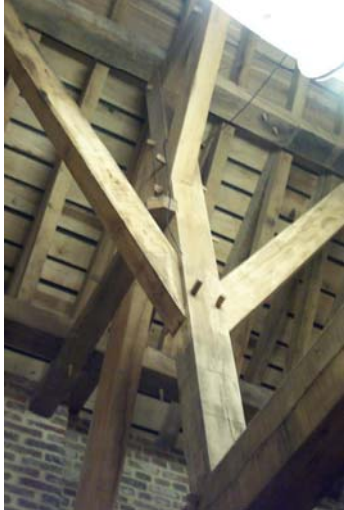
Vormstabiliteit ook in de **langse** richting – windstabiliteit:  
Bijkomende schijfwerking door:  
Bebording.

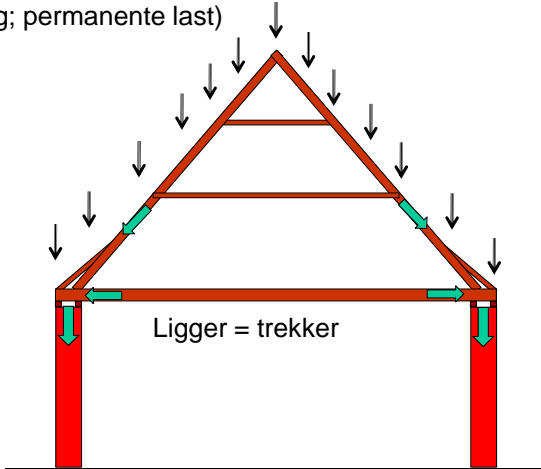
- Overdracht van de belastingen op de onderliggende structuur van verticale lasten (e.g; permanente last)

Ligger = trekker

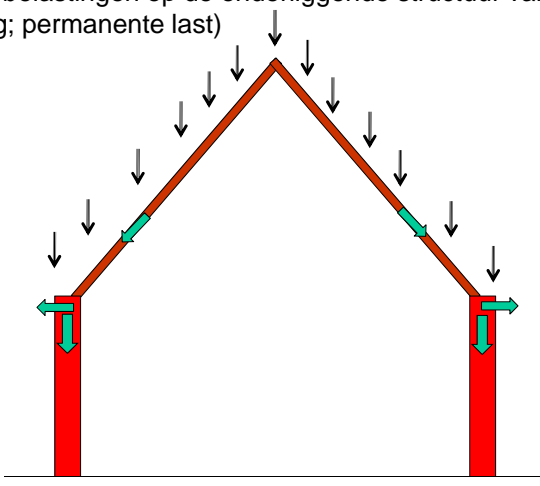
- Overdracht van de belastingen op de onderliggende structuur van verticale lasten (e.g; permanente last)

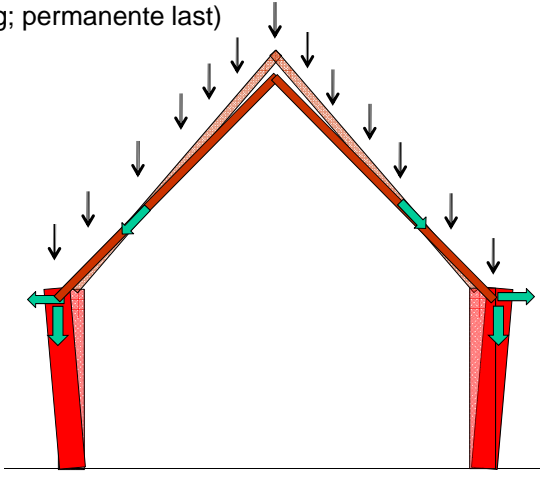
- Overdracht van de belastingen op de onderliggende structuur van verticale lasten (e.g; permanente last)

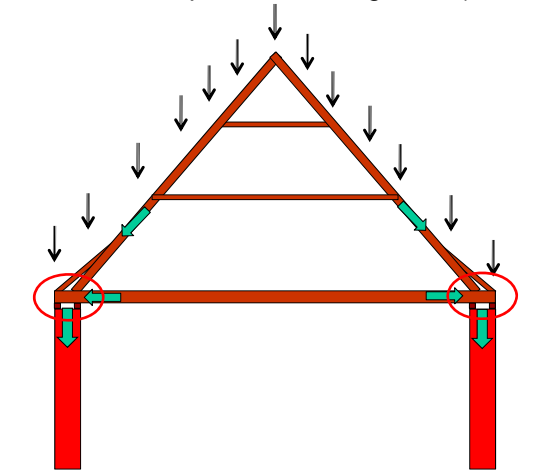
- Cruciale punten (vaak ook zwakke punten voor degradatie)

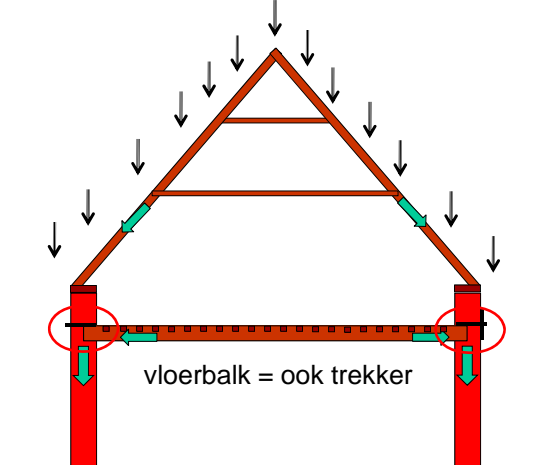
- Cruciale punten (vaak ook zwakke punten voor degradatie)

vloerbalk = ook trekker

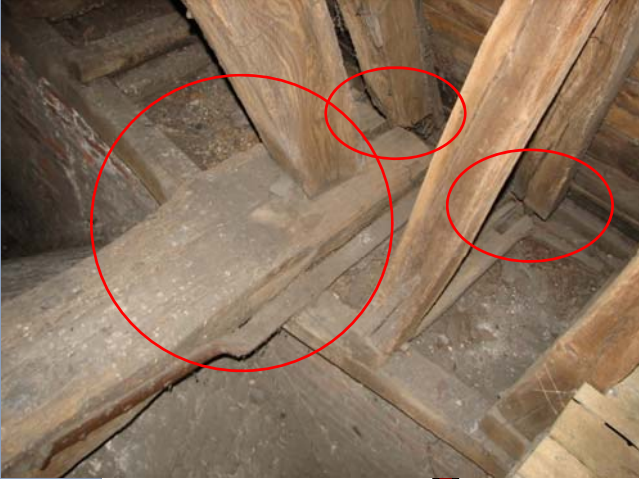
Dubbele muurplaat – Sint-Jacobskerk - Leuven - STN2 - westzijde  
schade muurplaat en verplaatsing opleg spant - openstaande  
verbinding met kepers.

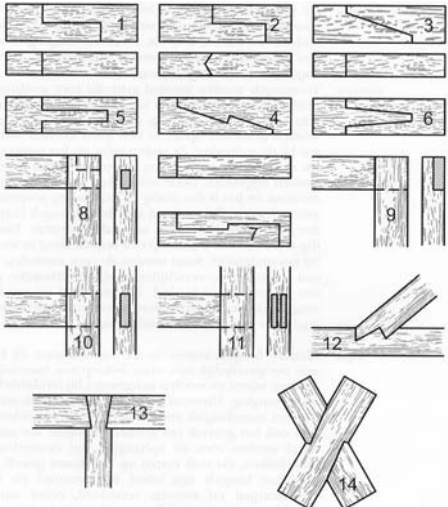
1. Rechte lipas  
2. Rechte lipas met visbek  
3. Schuine lipas  
4. Schuine haaklas  
5. Rechte penlas  
6. Schuine penlas

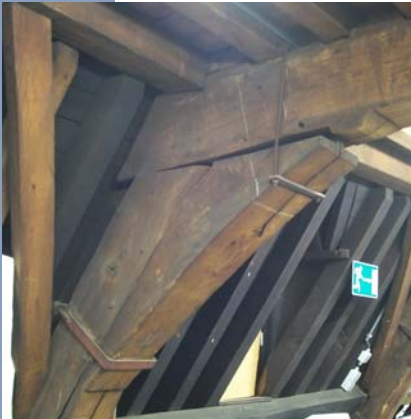
## Beugels

Foto links: Vleeshuis Antwerpen – beugel

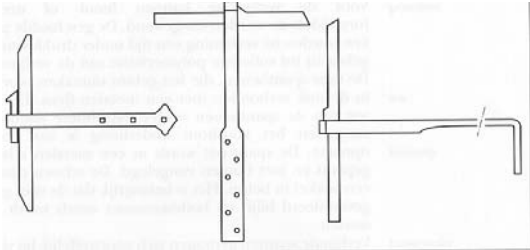
## Verankeringen

Verankeringen

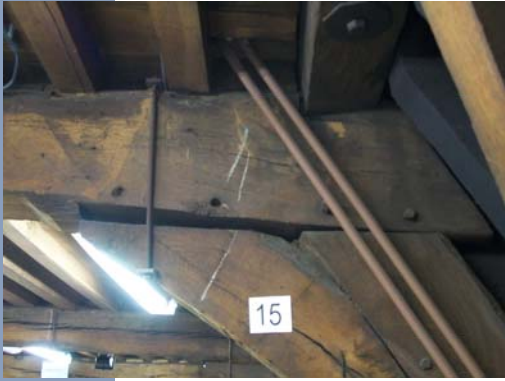
## Toognagels

Foto links: Vleeshuis Antwerpen – openstaande verbindingen

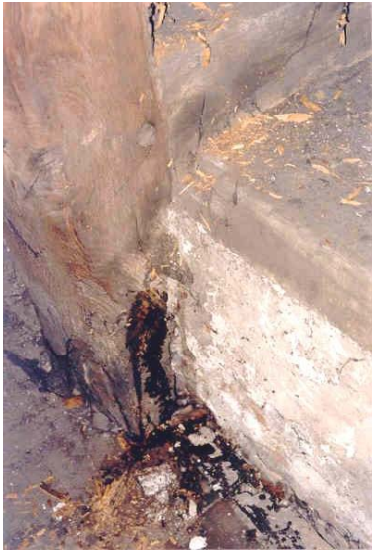
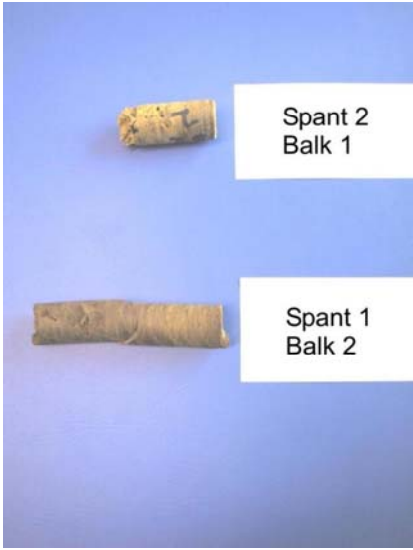
## Zapfenschneider

Poortgebouw Abdij, Tongerlo

- Kwantificeren van schade-impact - materiaalverlies;
  - Houtrot vaststellen (priem) – in kaart brengen weerstandbiedende sectie;
  - Resistograph;
- Materiaaleigenschappen:
  - Kernboring (Saphenschneider),...
- Monitoring (Vaststellen van evolutie/activiteit van een parameter):
  - Opvolgen van relatieve verplaatsingen, middendoorbuigingen;
  - Opvolgen van toename uitvliegopeningen;
  - Opvolgen van populatie houtborende kevers/insecten;
  - Temperatuur, RV, licht, pH. (randvoorwaarden voor ontwikkeling schade-degradatie)

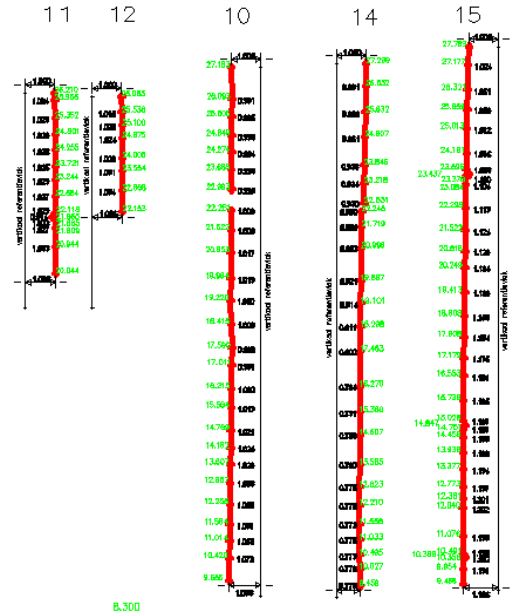
## Grote verplaatsingen

B.300

Buitengevel    Binnengevel    Binnengevel    Buitengevel
